# Mapasin

Análisis de causalidades

*Cruceros con mayor Índice de Siniestralidad*

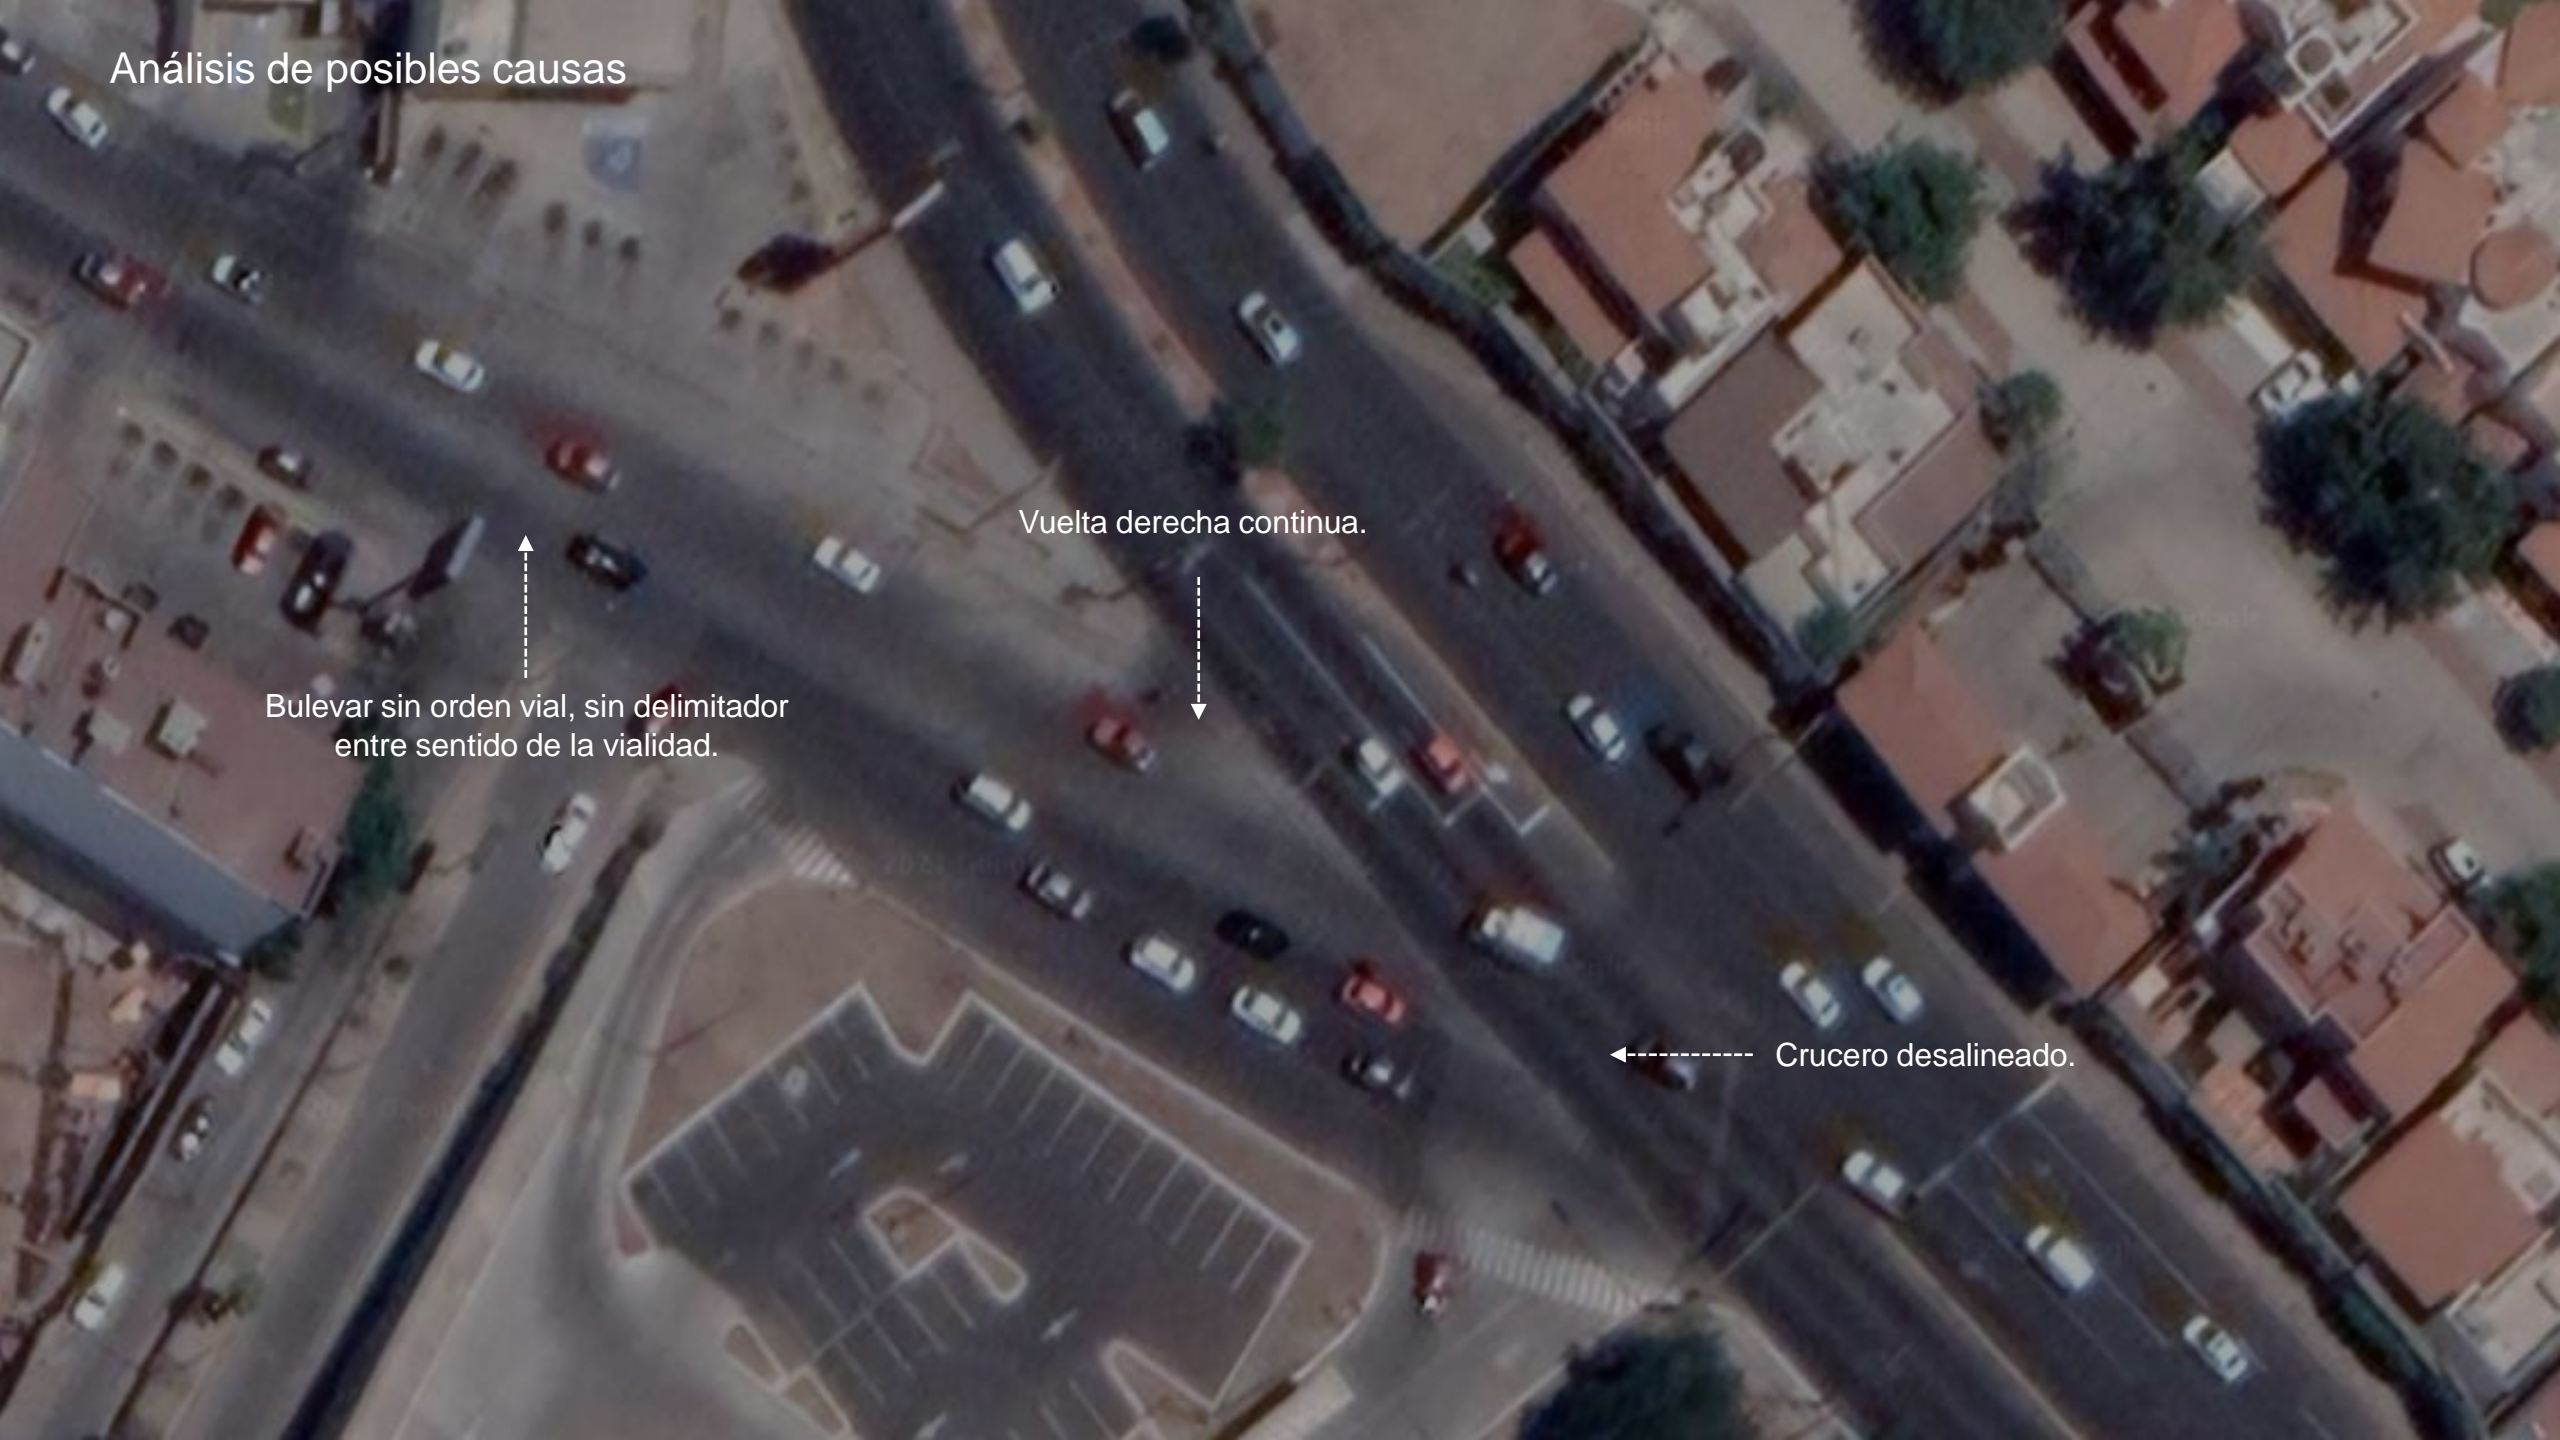
# Av. Álvaro Obregón y Blvd. Virreyes

Bulevar sin orden vial, sin delimitador entre sentido de la vialidad.

Vuelta derecha continua.

Crucero desalineado.
