# Mapasin

Análisis de causalidades

*Cruceros con mayor Índice de Siniestralidad*

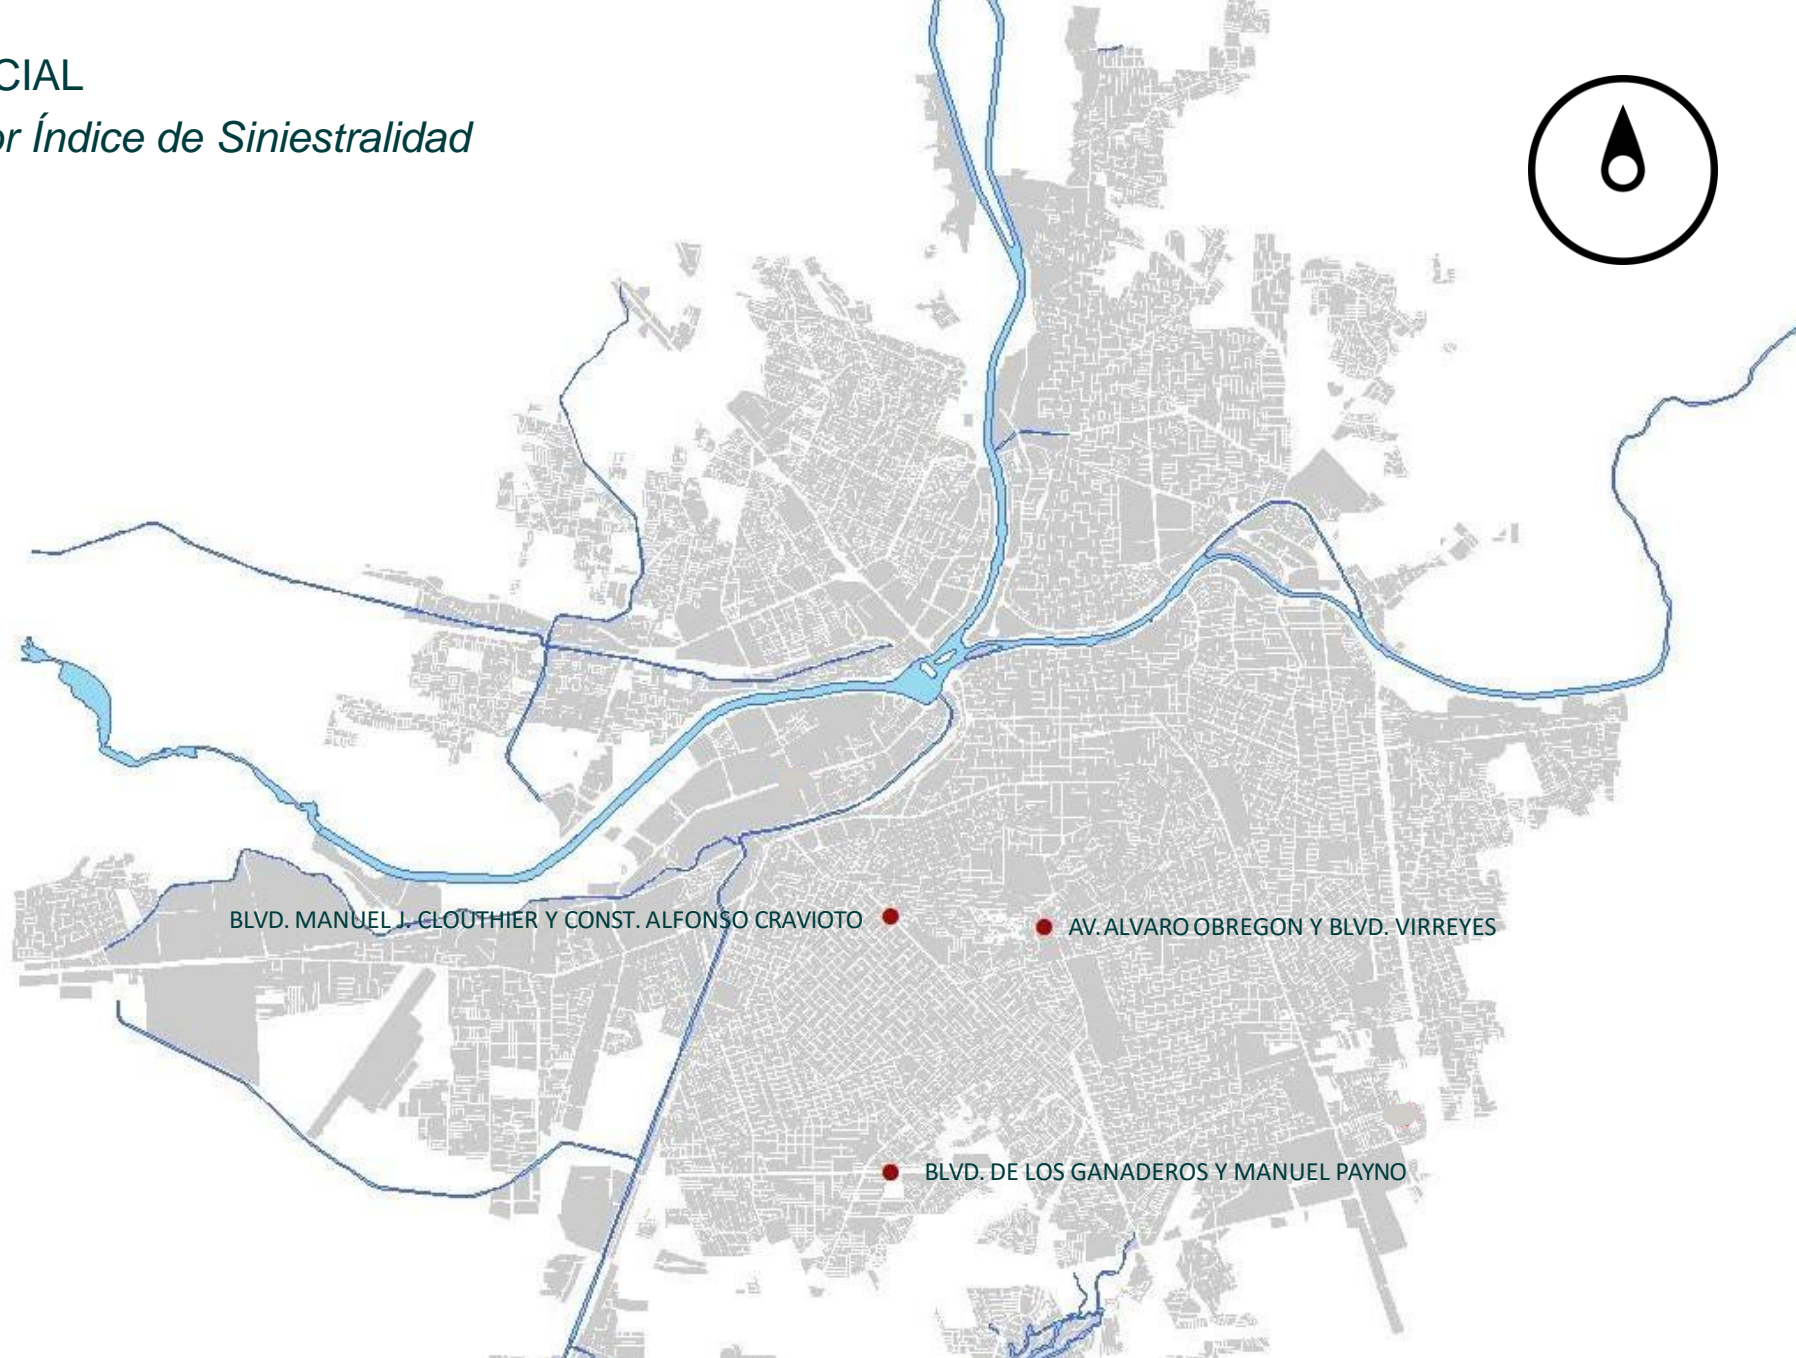
BLVD. MANUEL J. CLOUTHIER Y CONST. ALFONSO CRAVIOTO

AV. ALVARO OBREGON Y BLVD. VIRREYES

BLVD. DE LOS GANADEROS Y MANUEL PAYNO

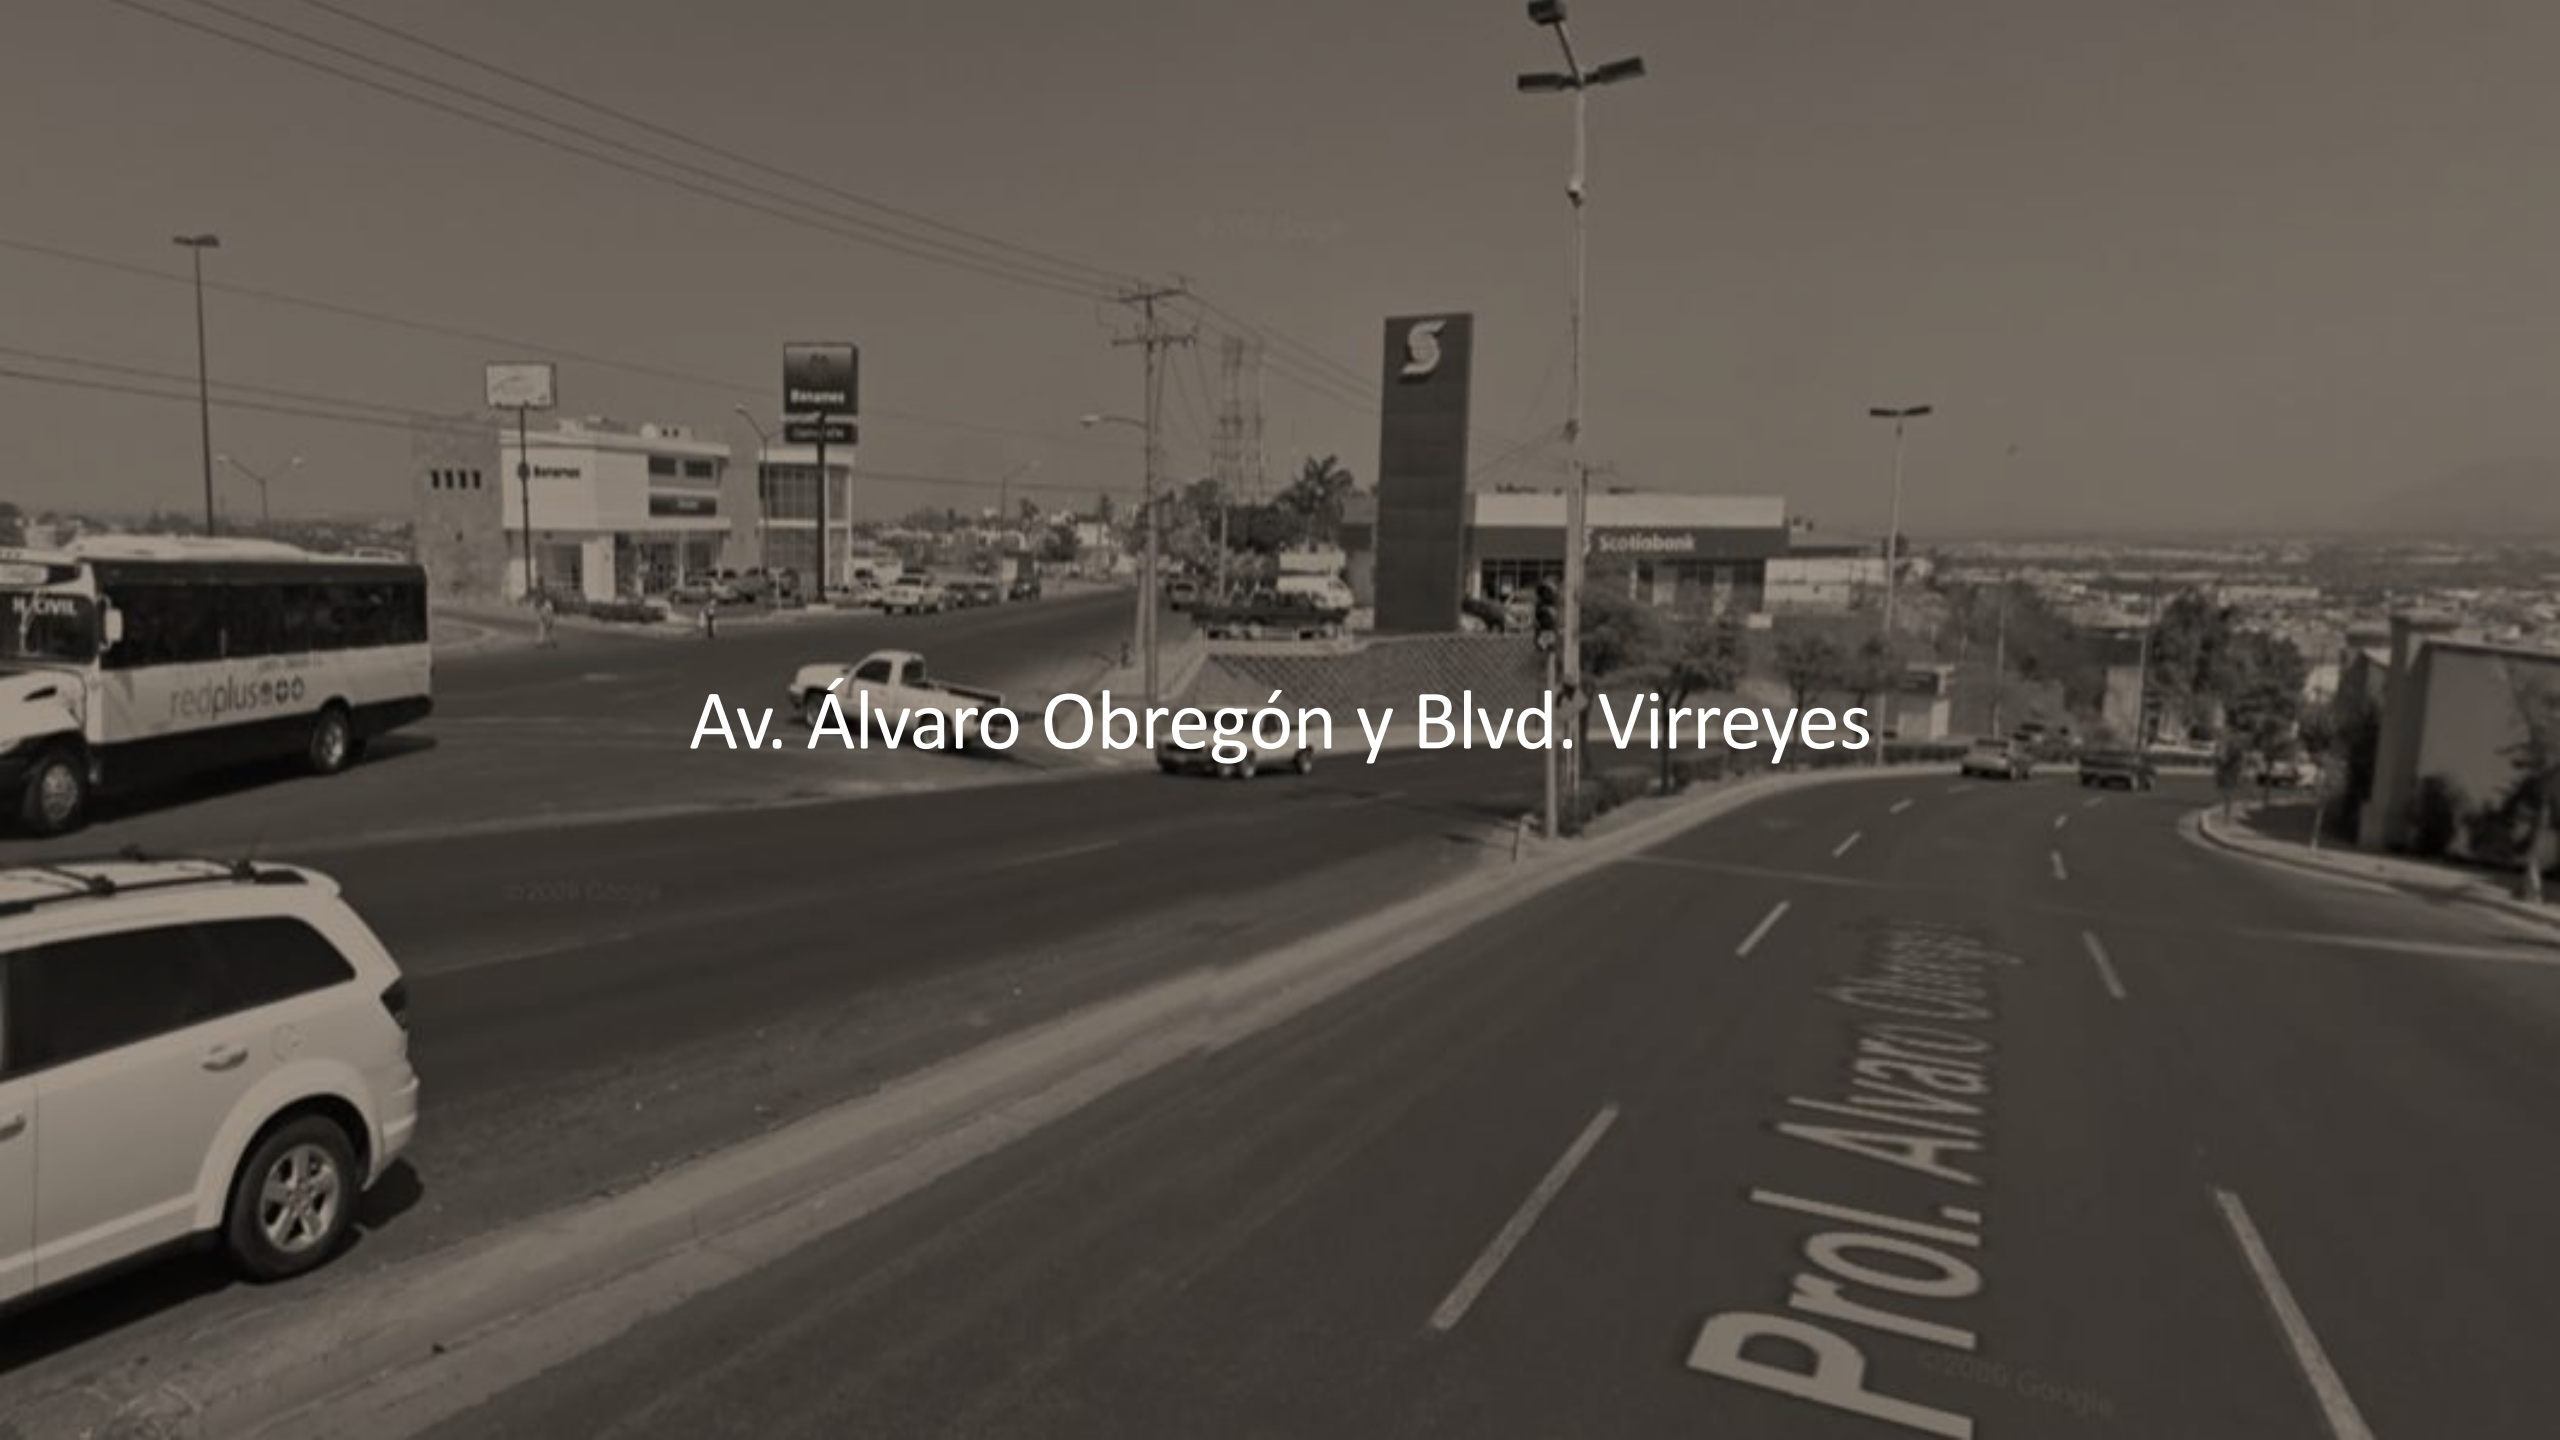
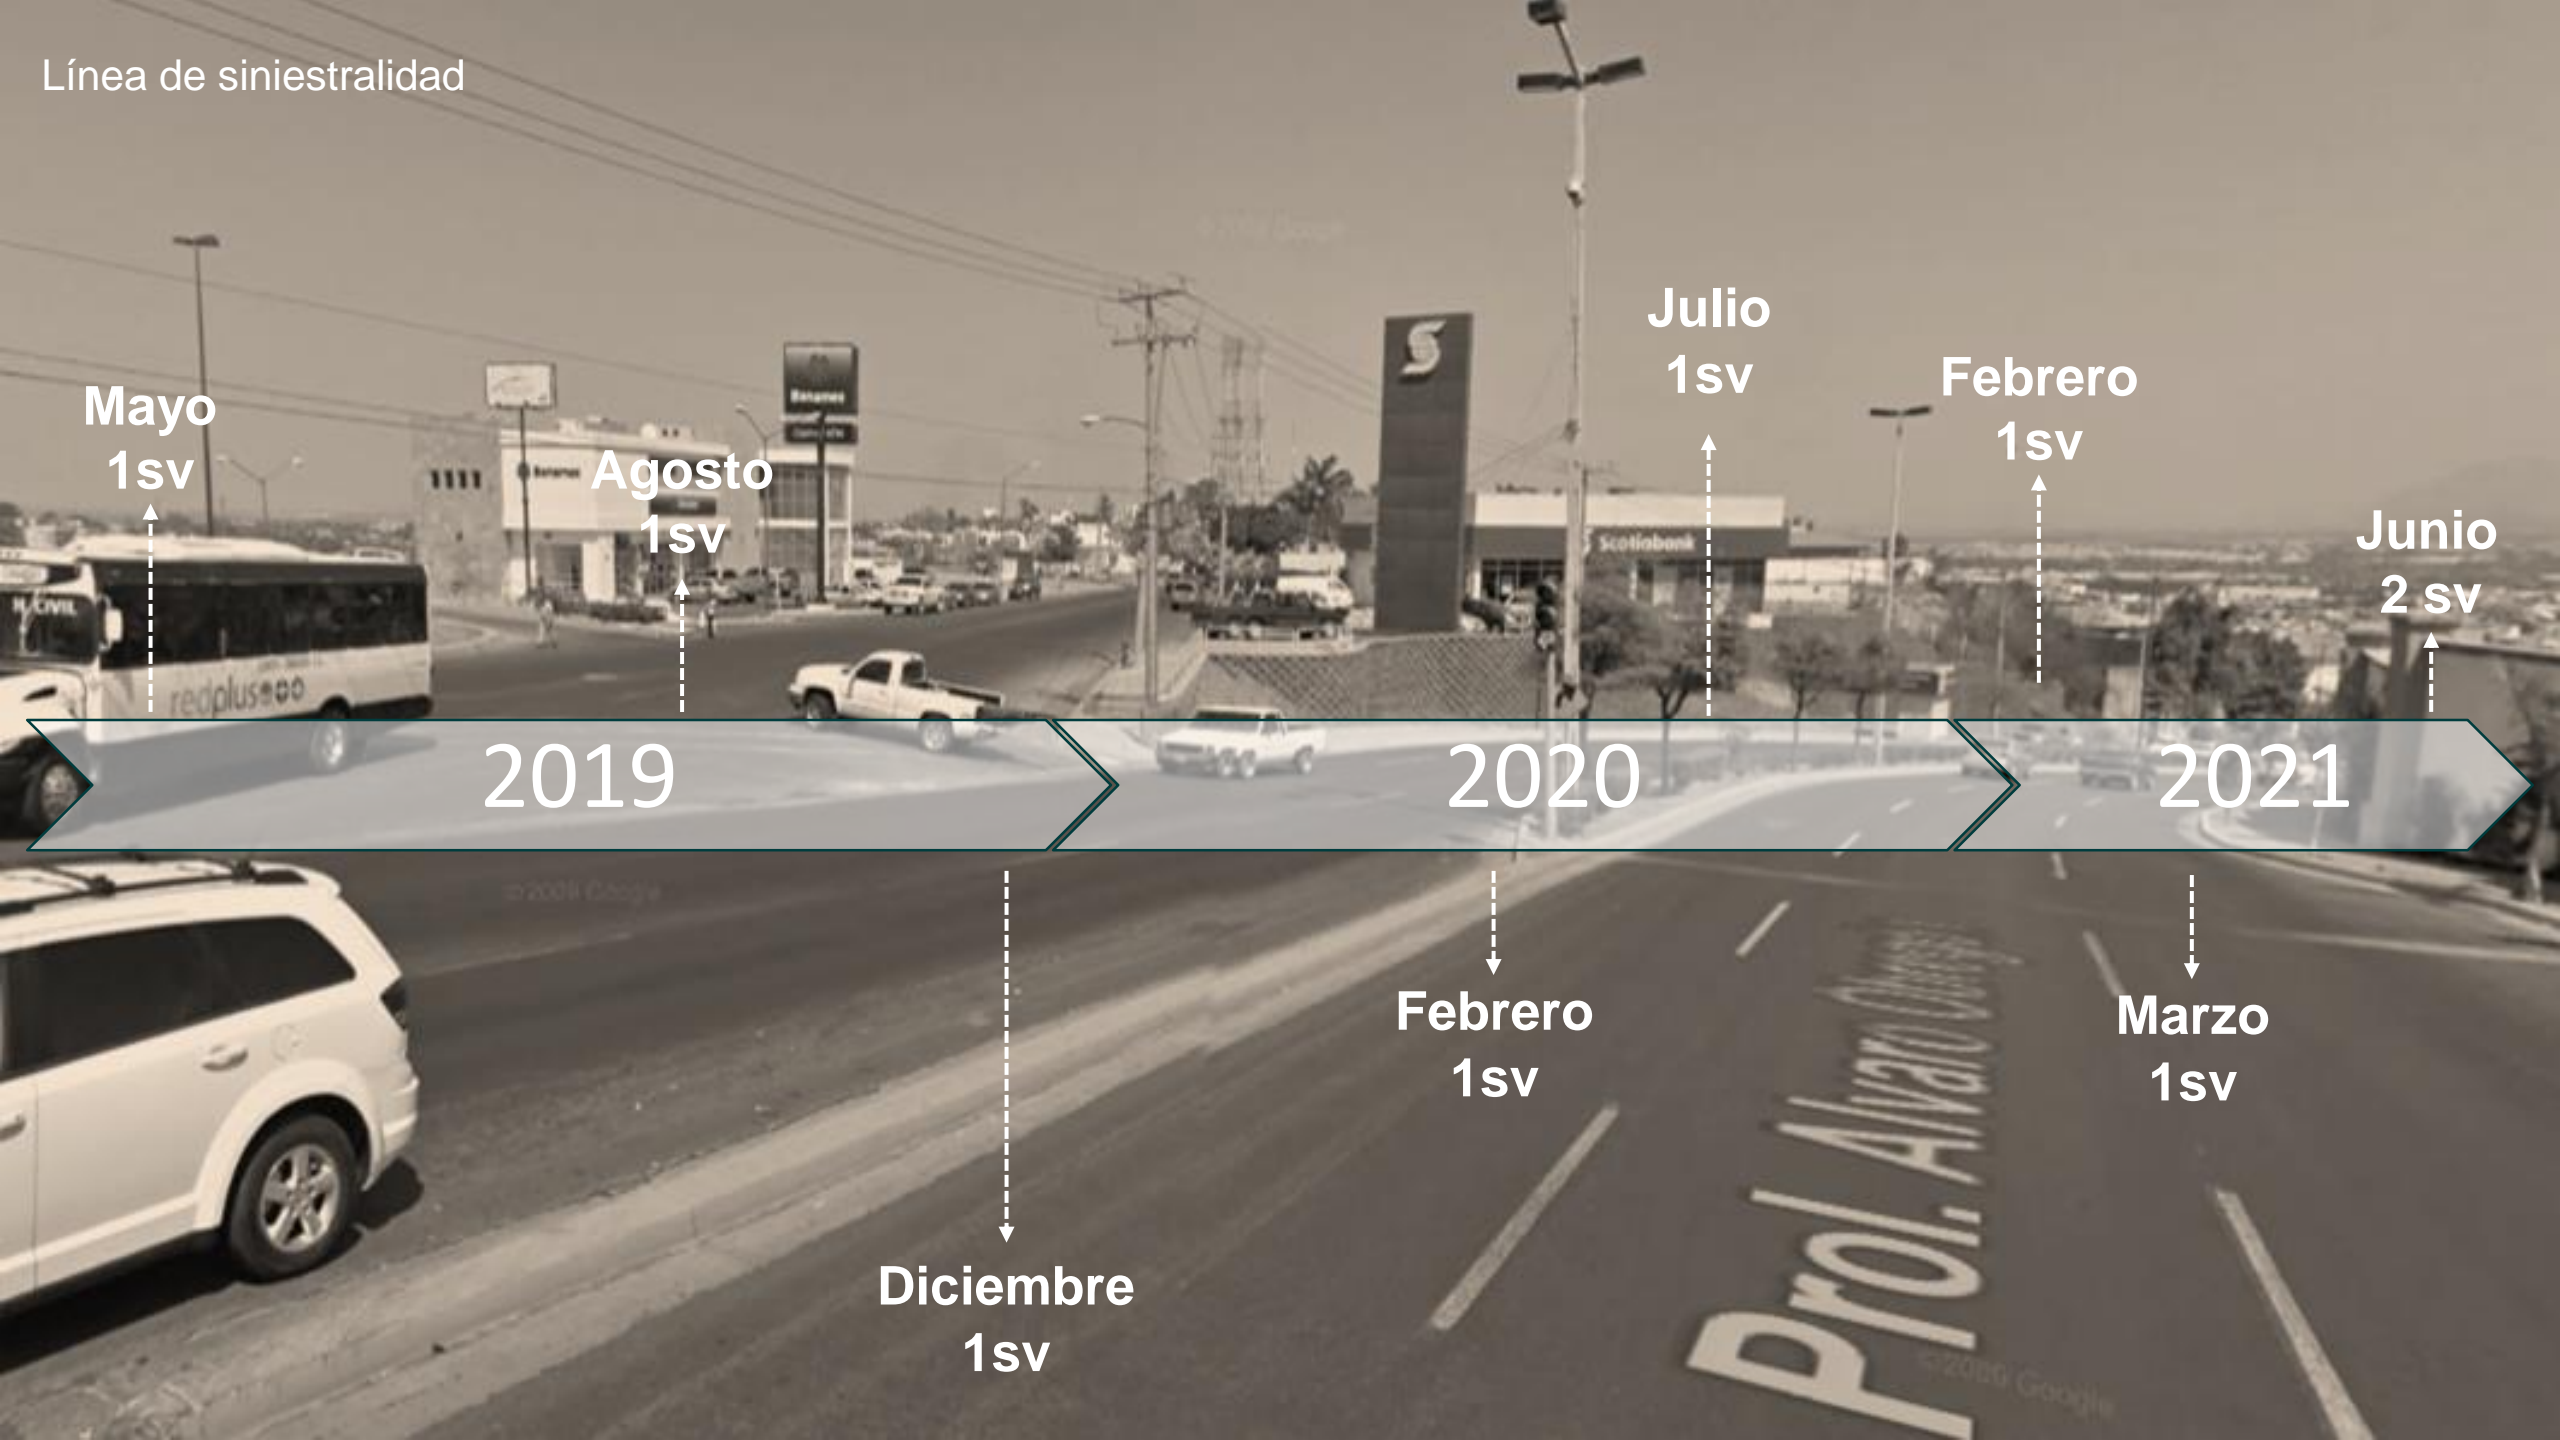
# Av. Álvaro Obregón y Blvd. Virreyes

Línea de siniestralidad
